RAPPORT VEDR.

KLIMA-, SKYBRUDSSCREENING OG KLOAK

Kunde: GF Lindehave
Ved Lindelund
2605 – Brøndby

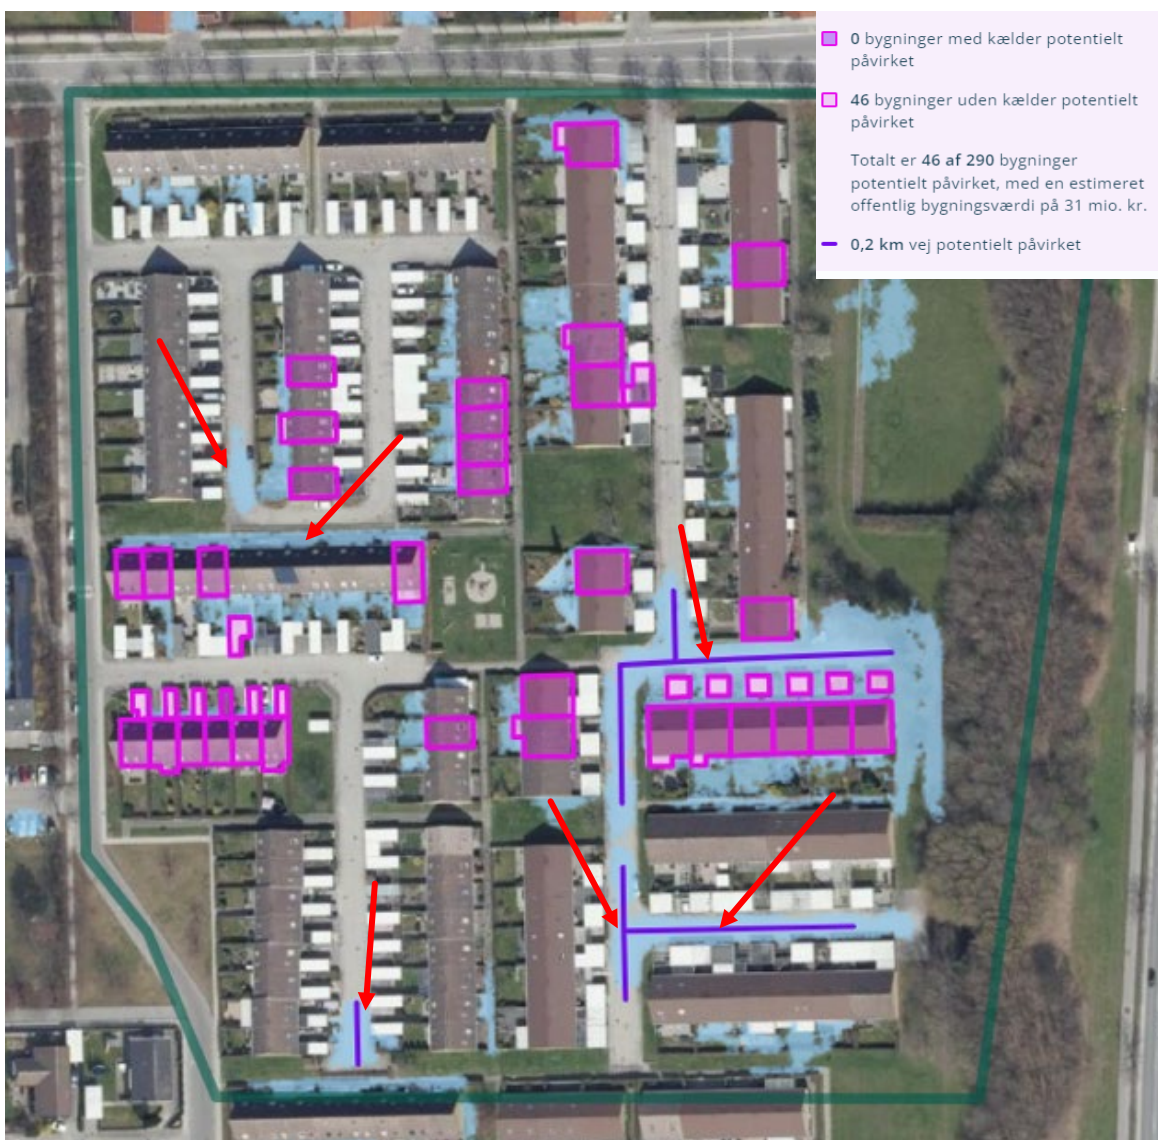
SKYBRUD

Neden under er illustreret de vejstrækninger og bygninger som ved skybrud kan risikere at bliver oversvømmet ved en 15 mm nedbør på 30 min (skybrud).

Oversigtsbilledet nedenunder viser lavningerne på foreningens arealer. De er markeret med blå og ligner vandpytter. De **blå** områder og **røde** pile viser områder, hvor terrænet er lavest (lavning) og hvor risikoen for skybrudsrelateret oversvømmelse kan forekomme.

De **lilla** firkanter omkring boligerne er de boliger som er estimeret til at blive mest påvirket under skybrud på grund af deres placering ift. terrænet.

Foreningen bør være ekstra opmærksom på at rensning og tømning af nærliggende vejbrønde på de områder med de blå "vandpytter" som vist ovenfor er vigtigt og systemet kan klare et sådant regnvejr.

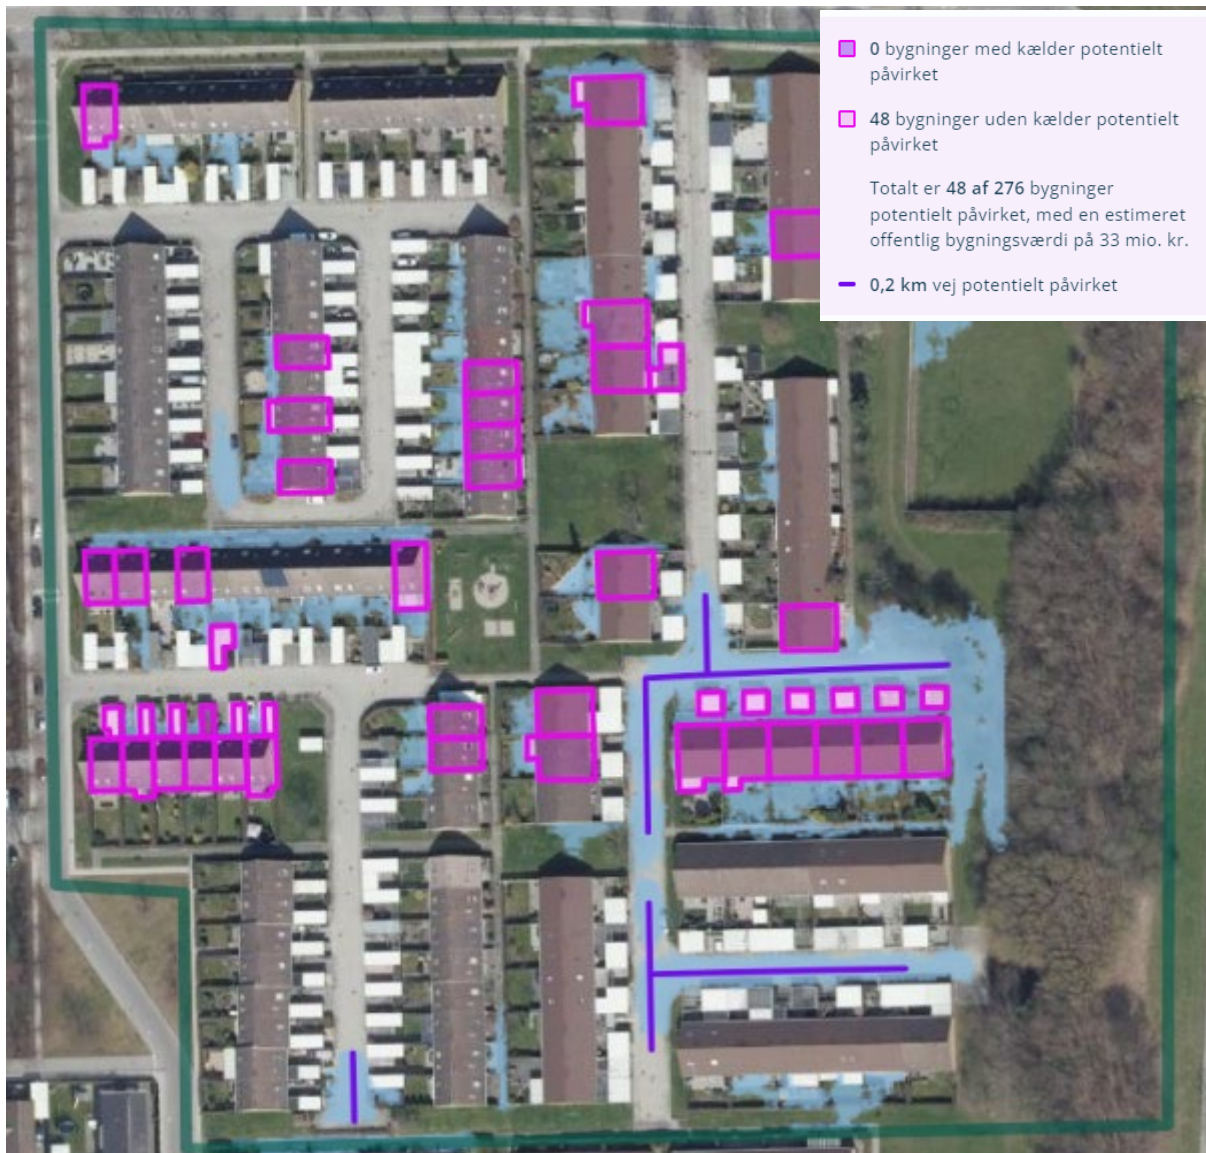
10-ÅRSHÅNDELSE

For en 10-årigshændelse ses at det er de samme områder som er påvirket dog med flere bygninger som potentielt er påvirket.

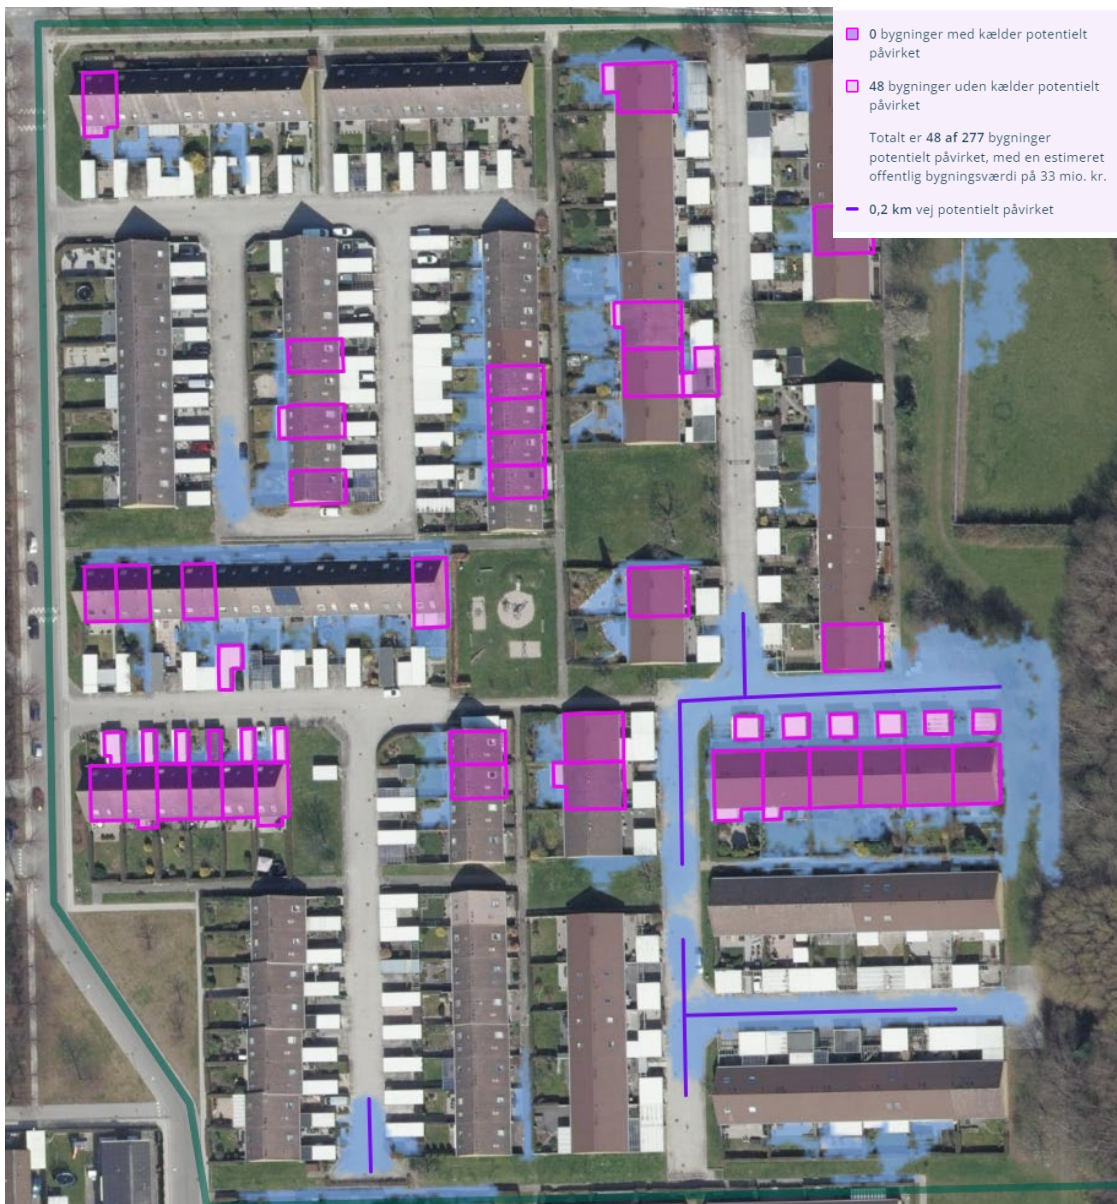
50-ÅRSHÅNDELSE

For en 50-årigshændelse ses at det er de samme områder som er påvirket dog med flere bygninger som potentielt er påvirket.

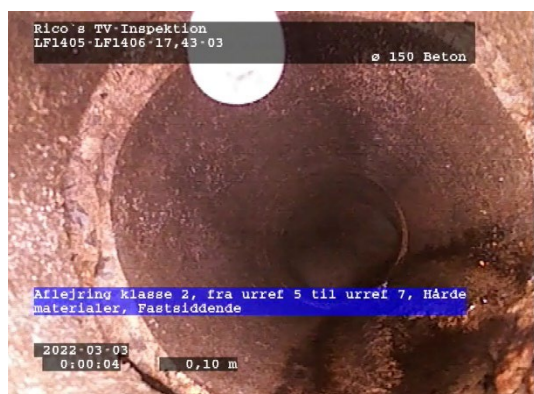
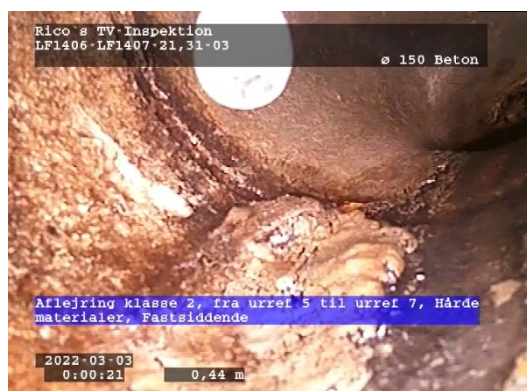
AFLEJRINGER

Der ses generelt aflejringer og flere ophobninger som kan skyldes lunker samt enkelte rørsamlinger der kan give anledning til driftsforstyrrelser.

Aflejringer er kalk, sæberester, papir og andet der med tiden sætter sig fast i rørene og derved nedsætter kapaciteten i disse. Der er konstateret større aflejringer, hvilket medfører drifts og kapacitetsnedsættelse.

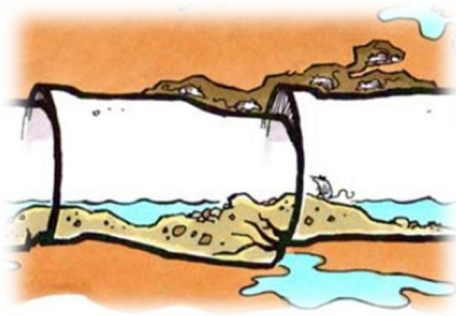
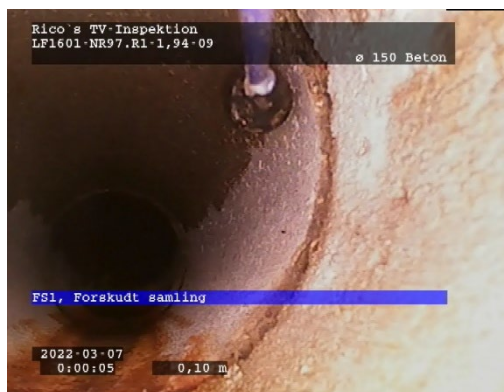
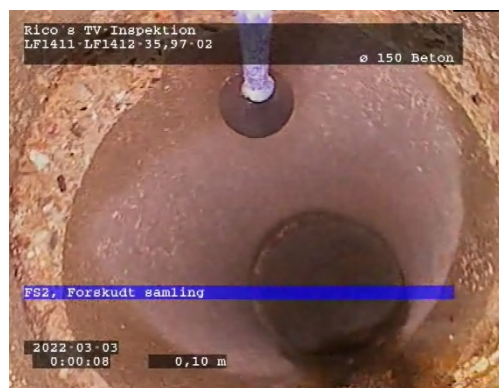
FORSKUDTE/ÅBNE SAMLINGER SAMT RØRBRUD

Disse skader viser, at kloaksystemet er utæt, hvilket bevirker at der er en risiko for forurening af grundvandet.

En del af kloakvandet vil sive ned i jorden i stedet for at løbe i rørene som det skal. Ved denne udsivning kan omkringliggende konstruktionerne blive fugtige og give nogle uheldige følgevirkninger i form af f.eks. Skimmelsvamp og forringet indeklima. Samtidig betyder det, at det omkringliggende vand og jord siver ind i rørene og "slider" unødigt og giver sætninger, som i værste fald ligger omkring fundamenter.

Rotter vil her have en oplagt mulighed for at søge ud af kloakkerne for at yngle, hvilket de ynder at gøre hvor der er tørt og varmt, f.eks. under kældergulvene.

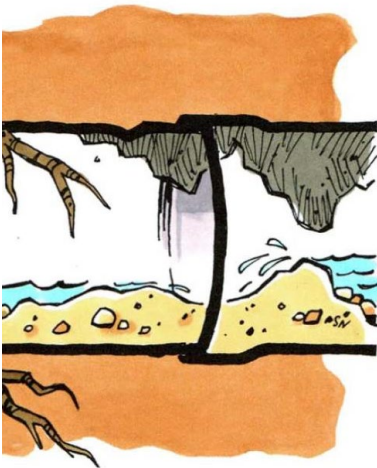
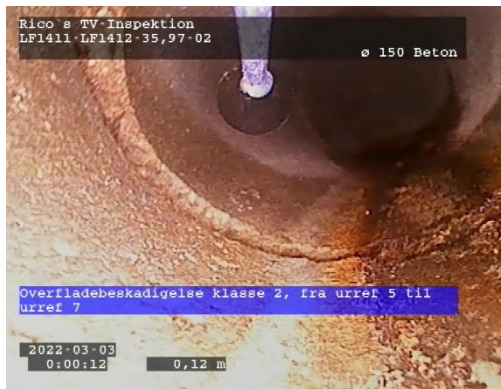
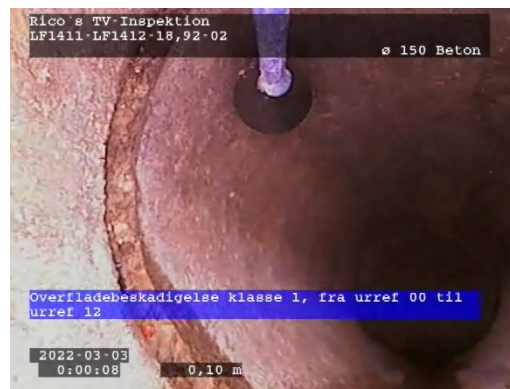
KORROSION OG OVERFLADEBESKADIGELSE

Hvor korrosion og overfladebeskadigelse forekommer, er det et tegn på, at betonen i rørene er begyndt nedbrydes. Det betyder at styrken i rørene forringes markant og der er en øget risiko for sammenfald med stoppede kloakker som følge heraf.

Rørenes ruhed er betydelig øget, hvilket fremmer genskabelsen af aflejringer

Ved sådanne sammenfald kan kloakken kun renoveres ved at grave ned til dem og skifte det skadede rør, hvilket er en meget bekostelig affære, da rørene typisk ligger meget dybt og flere steder under bygningerne.

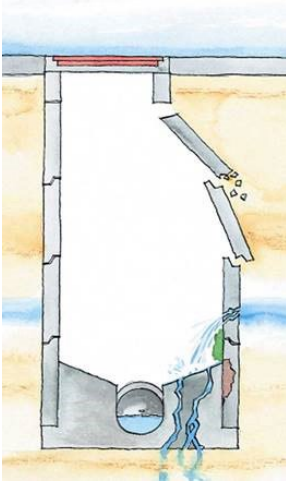
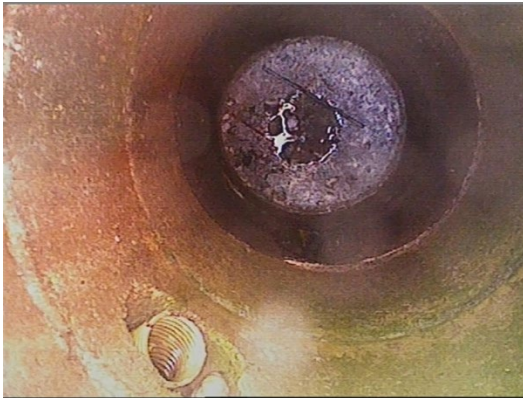
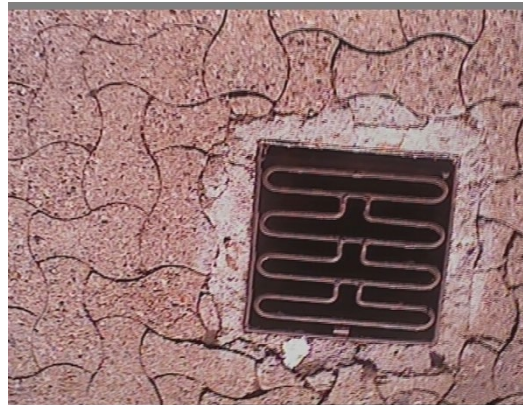
BRØNDE

Brønde er en vigtig del af kloaksystemet og ofte kan man her få god indikation af kloakkernes tilstand.

Det er vigtigt at brøndene er intakte og funktionsdygtige, da de ellers kan være årsag til større og ofte meget dyre følgeskader.

Det være sig op fugtning af konstruktioner, øget rotte tilvækst og underminering af veje og belægnings.
