RAPPORT VEDR.

KLIMA-, SKYBRUDSSCREENING OG KLOAK

Kunde: GF Lindehave
Ved Lindelund
2605 – Brøndby

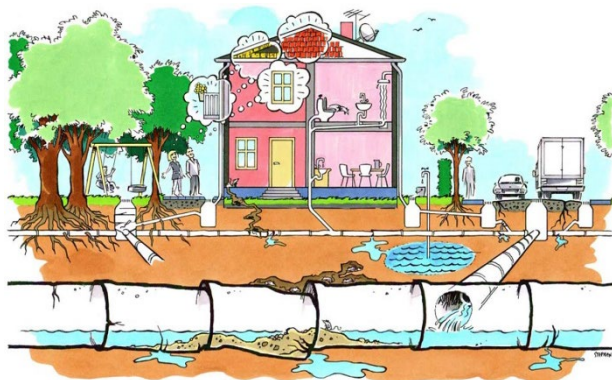
AFLEJRINGER

Aflejringer er kalk, sæberester, papir og andet der med tiden sætter sig fast i rørene og derved nedsætter kapaciteten i disse. Der er konstateret større aflejringer, hvilket medfører drifts og kapacitetsnedsættelse.
